# —富良野消防署占冠支署からのお知らせ—

令和8年5月20日

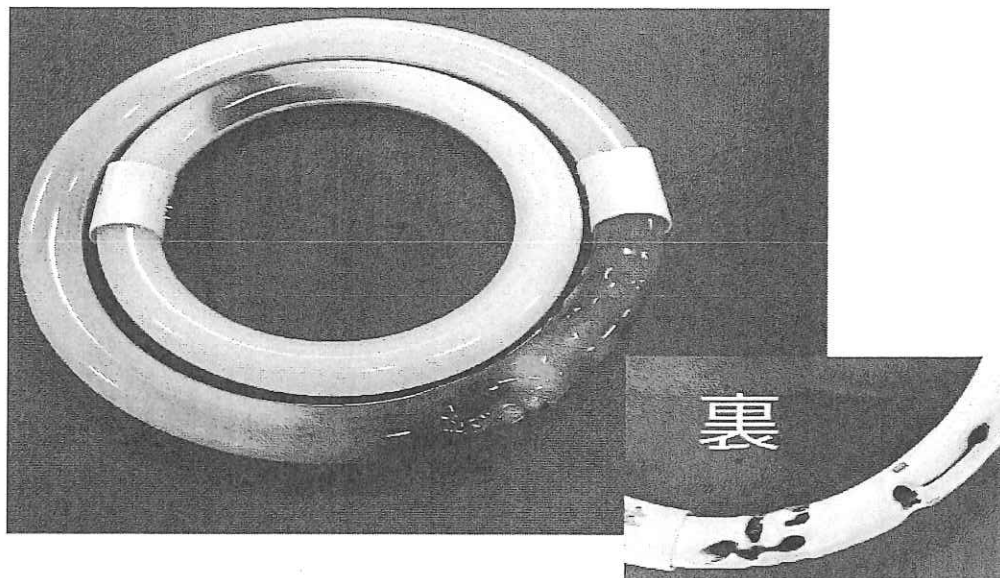
蛍光灯など従来の照明をLED照明に替える際に、LEDランプと照明器具の組み合わせを誤って放置すると火災が発生する可能性があります。

組み合わせが違う状態で使用を続けると、内部の部品に過電圧がかかることや、高周波の過電流が流れ込むことが原因です。

【ガラス管部分が溶けて、黒く変色】

LED照明に交換する際は、照明器具と適合するLEDランプであるかをよく確認してから設置してください。

また、LEDランプと照明器具との組み合わせが適切かどうか、LEDランプメーカー、LEDランプの販売店にお問い合わせください。
